**ПАСПОРТ ДОСТУПНОСТИ**  
**объекта социальной инфраструктуры**  
**Муниципального бюджетного дошкольного образовательного**  
**учреждения детского сада № 12 «Солнышко»**  
**общеразвивающего вида с приоритетным осуществлением**  
**деятельности по социально – личностному развитию детей**  
**городского поселения «Рабочий посёлок Чегдомын»**  
**Верхнебуреинского муниципального района**  
**Хабаровского края (корпус 1)**

## ПАСПОРТ ДОСТУПНОСТИ объекта социальной инфраструктуры

## АКТ ОБСЛЕДОВАНИЯ К ПАСПОРТУ ДОСТУПНОСТИ объекта социальной инфраструктуры

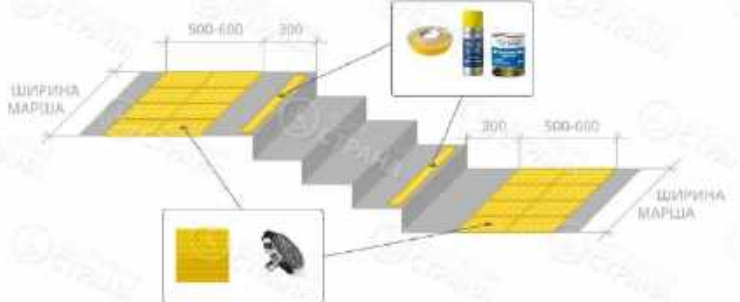
1.1 3	Перед открытой лестницей предупредительные тактильные полосы за 0,8-0,9 м шириной 0,3-0,5 м	<input type="checkbox"/> Да <input checked="" type="checkbox"/> Нет Измерение

Предупредительные тактильные полосы отсутствуют	Привести в соответствие
1.1 4	При ширине лестниц 4,0 м и более следует дополнительно предусматривать разделительные поручни	<input type="checkbox"/> Да <input checked="" type="checkbox"/> Нет Осмотр

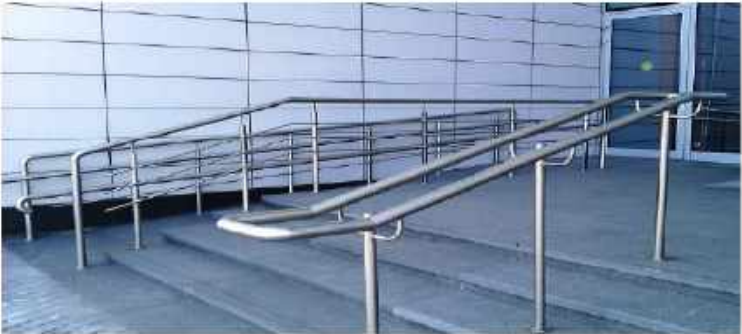
Не требуется, т.к. ширина лестницы 1,17 м.	Не требуется
<b>Пандус (наружный)</b>					
1.1 5	Ширину марша пандуса следует принимать при исключительно одностороннем движении не менее 1,0 м, в остальных случаях - по ширине полосы движения. Поручни в этом	<input type="checkbox"/> Да <input checked="" type="checkbox"/> Нет Измерение

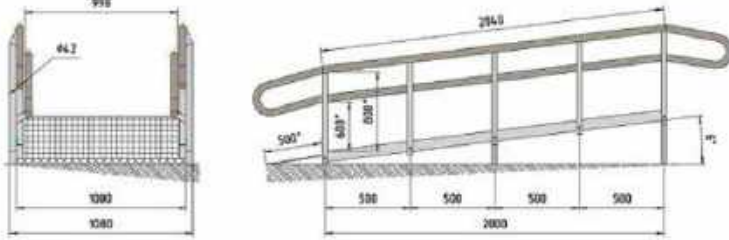
Пандус наружный отсутствует..	Привести в соответствие

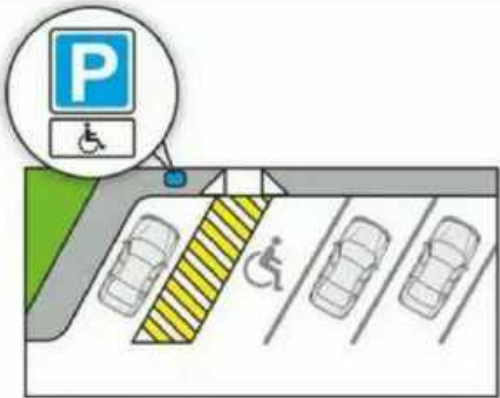
Соответствует требованиям
1.2 3	Доступные парковочные места имеют размер 6,0*3,6 м и 1,2 м	<input type="checkbox"/> Да <input checked="" type="checkbox"/> Нет Измерение

Разметка отсутствует

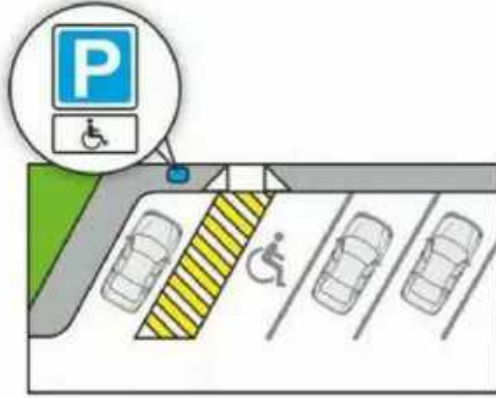
1.2 8	<p>Выделяемые места должны обозначаться знаками, принятыми на поверхности покрытия стоянки и продублированы знаком на вертикальной поверхности (стене, столбе, и т.п.) расположенным на высоте не менее 1,5 м</p>	<p><input type="checkbox"/> Да <input type="checkbox"/> Нет Осмотр</p> <p><input type="checkbox"/> Да <input type="checkbox"/> Нет Осмотр</p>

<p>Знак отсутствует</p> <p>Знаки не установлены перед въездом на территорию объекта</p>	<p>Привести в соответствие</p> <p>Привести в соответствие</p>
----------	---	---	--	---	---	---

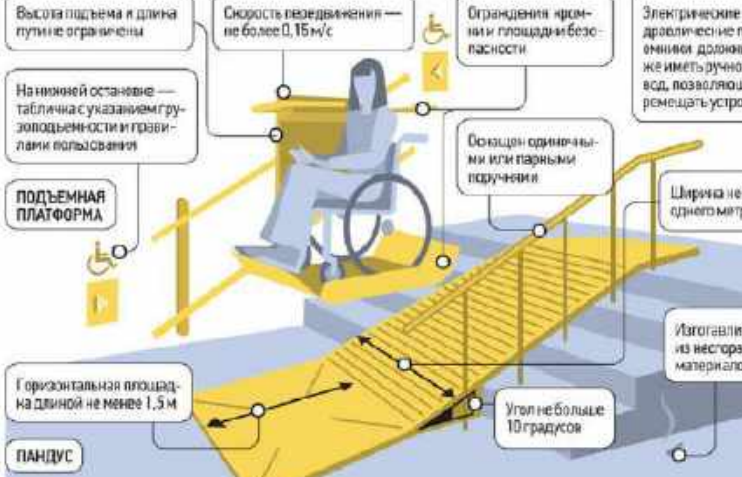
2.6	<p>Расстояние между поручнями открытой лестницы не менее 1,0 м</p>	<p><input type="checkbox"/> Да <input checked="" type="checkbox"/> Нет</p> <p>Измерение:</p>

<p>Высота подъема и длина пути не ограничены</p> <p>Скорость передвижения — не более 0,15 м/с</p> <p>Ограничения времени и площади безопасности</p> <p>Электрические и гидравлические подъемники должны также иметь ручную версию, позволяющую ремешать устройство</p> <p>На нижней остановке — табличка с указанием грузоподъемности и правилами пользования</p> <p>Огражден одиночными или парными поручнями</p> <p>Ширина не менее одного метра</p> <p>Изогавливается из негорючих материалов</p> <p>ПОДЪЕМНАЯ ПЛАТФОРМА</p> <p>Горизонтальная площадка на длиной не менее 1,5 м</p> <p>Угол не больше 10 градусов</p> <p>ПАНДУС</p>	<p>Наружная лестница не оснащена поручнями</p>

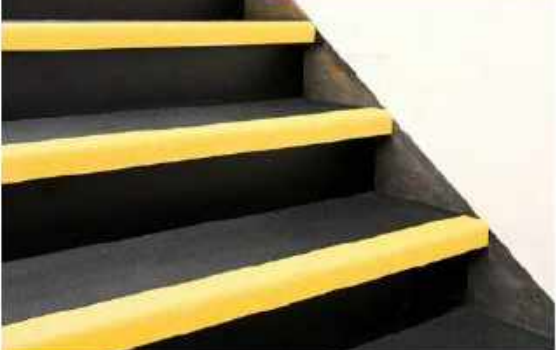
2.7	<p>Краевые ступени лестничных маршей выделены цветом или фактурой</p>	<p><input checked="" type="checkbox"/> Да <input type="checkbox"/> Нет</p> <p>Осмотр</p>

<p>Соответствует требованиям</p>

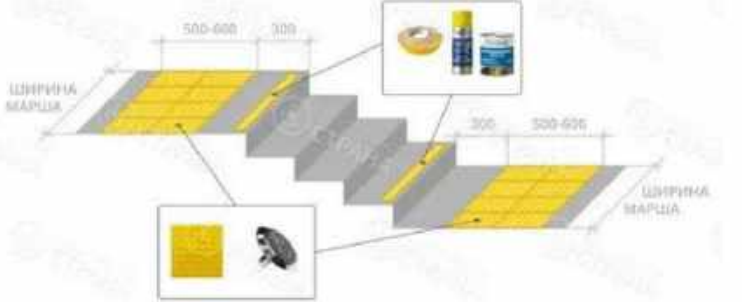
<p>Перед открытой лестницей предупредительные тактильные полосы за 0,8-0,9 м шириной 0,3-0,5 м</p>	<p><input type="checkbox"/> Да</p> <p><input checked="" type="checkbox"/> Нет</p> <p>Осмотр</p>

<p>Предупредительные тактильные полосы отсутствуют</p>

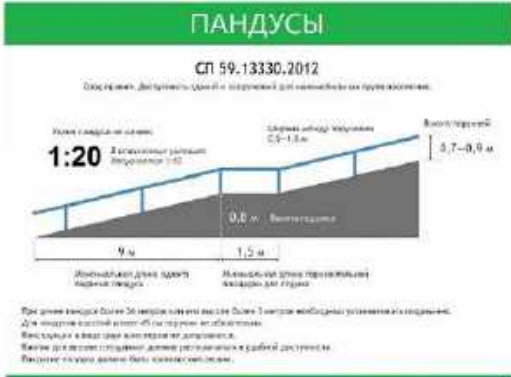
2.9	<p>Ограждения с поручнями необходимо устанавливать вдоль обеих сторон всех пандусов и лестниц, а также у всех перепадов высот горизонтальных поверхностей более 0,45 м на высоте 0,9 м (допускается от 0,85 до 0,92 м), у пандусов дополнительно и на высоте 0,7 м (п.5.2.15)</p>	<p><input type="checkbox"/> Да</p> <p><input checked="" type="checkbox"/> Нет</p> <p>Измерение</p>	   	<p>Пандус наружный отсутствует; Ограждения с поручнями у лестницы отсутствуют.</p>  	Привести в соответствие
2.10	<p>Максимальная высота одного подъема (марша) пандуса не должна превышать 0,8 м при уклоне не более 1:20 (5%)</p>	<p><input type="checkbox"/> Да</p> <p><input checked="" type="checkbox"/> Нет</p> <p>Измерение</p>

Пандус наружный отсутствует	Привести в соответствие

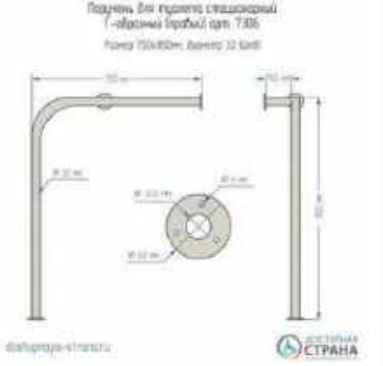
2.1 3	Поручни рекомендуется применять округлого сечения диаметром от 0,04 до 0,06 м	<input type="checkbox"/> Да <input checked="" type="checkbox"/> Нет Измерение

Поручни наружной лестницы отсутствуют

Привести в соответствие
	Расстояние к свету между поручнем и стеной должно быть не менее 0,045 м для гладких поверхностей и не менее 0,06 м для шероховатых поверхностей	<input type="checkbox"/> Да <input checked="" type="checkbox"/> Нет Измерение

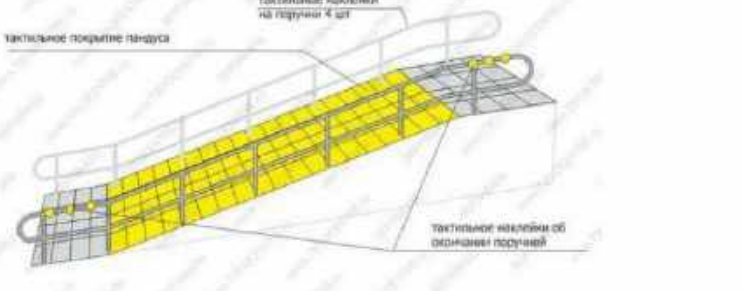
Не требуется	Не требуется
2.1 4	Колесо-отбойные устройства высотой 0,1 м	<input type="checkbox"/> Да <input checked="" type="checkbox"/> Нет Измерение

Пандус отсутствует	Привести в соответствие
<b>Входная площадка (перед дверью)</b>

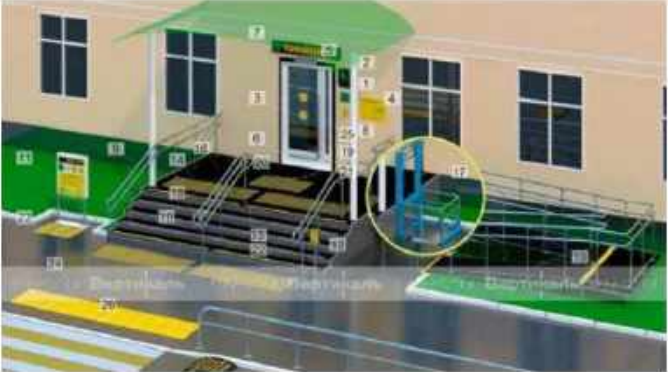
2.1 5	<p>Входная площадка при входах, доступных МГН, должна иметь: Навес, водоотвод, а в зависимости от местных климатических условий-подогрев поверхности покрытия</p>	<p><input checked="" type="checkbox"/> Да <input type="checkbox"/> Нет</p> <p>Измерение</p>

Соответствует требованиям
2.1 6	<p>Поверхности покрытий входных площадок и тамбуров должны быть: твердыми и не допускать скольжения при намокании и иметь поперечный уклон в пределах 1-2 %</p>	<p><input checked="" type="checkbox"/> Да <input type="checkbox"/> Нет</p> <p>Измерение</p>

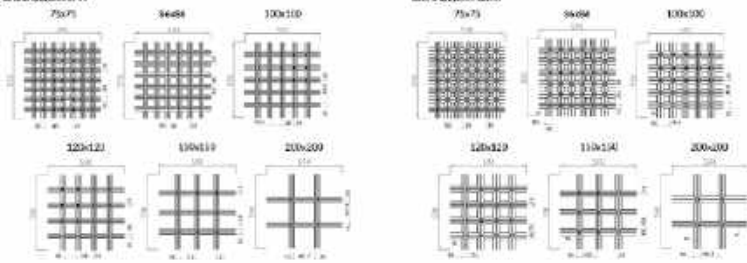
<p>Решетки дренажными ячейками отсутствуют</p>	<p>Привести в соответствие</p>

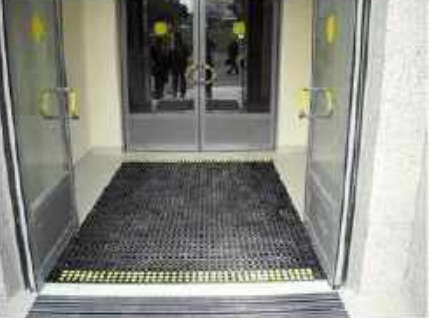
<p>Не требуется</p>
<p>2.2 3</p>	<p>Наружные двери доступны для МГН, могут иметь пороги. При этом высота каждого элемента порога не должна превышать 0,014</p>	<p><input checked="" type="checkbox"/> Да <input type="checkbox"/> Нет Измерение</p>

<p>Порог отсутствует</p>

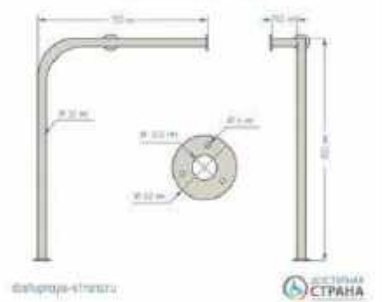
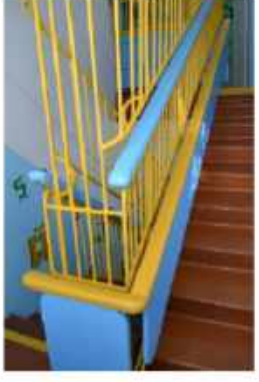
3.1 4	Поручни рекомендуется применять округлого сечения диаметром от 0,04 до 0,06 м	<input type="checkbox"/> Да <input checked="" type="checkbox"/> Нет Измерение	<p>Поручень для прямого стационарного (Г-образный профиль) с пп. 7.3.6          Длина 1500мм, высота 120мм</p>

Соответствует требованиям
	Расстояние в свету между поручнем и стеной должно быть не менее 0,045 м для гладких поверхностей и не менее 0,06 м для шероховатых поверхностей	<input type="checkbox"/> Да <input checked="" type="checkbox"/> Нет Измерение

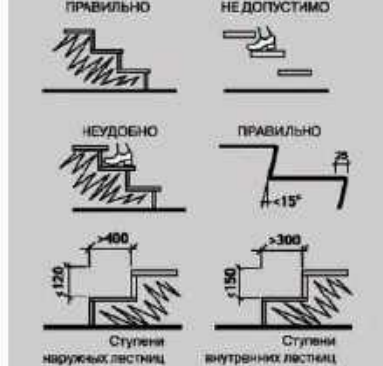
Соответствует требованиям
3.1 5	Ребро ступени должно иметь закругление радиусом не более 0,05 м	<input checked="" type="checkbox"/> Да <input type="checkbox"/> Нет Измерение

Ребро ступени имеет закругление радиусом 0,03 м

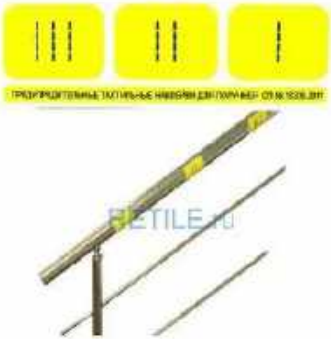
Соответствует требованиям
3.2 0	На верхней или боковой внешней по отношению к маршу, поверхности поручней перил должны предусматриваться рельефные обозначения этажей, а также предупредительные полосы об окончании перил	<input type="checkbox"/> Да <input checked="" type="checkbox"/> Нет Измерение

Рельефные обозначения этажей, а также предупредительные полосы об окончании перил отсутствуют

Привести в соответствие

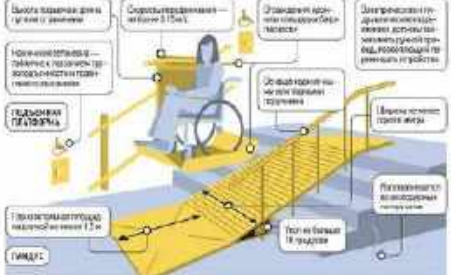
3.2 1	При перепаде высот пола в здании или сооружении следует предусматривать лестницы, пандусы или подъемные устройства, доступные для МГН	<input type="checkbox"/> Да <input checked="" type="checkbox"/> Нет Измерение

<p>         Высота пандуса для инвалида          Максимальная ширина пандуса          Пандусная платформа          Система пандуса высотой не более 12 м          Пандус          Максимальная скорость передвижения не более 375 см/с          Отсутствие порогов, ступеней, выступов          Наличие поручней по всей длине пандуса          Ширина пандуса не менее 90 см          Наличие пандуса в аварийном режиме          Наличие пандуса в аварийном режиме          Наличие пандуса в аварийном режиме          Наличие пандуса в аварийном режиме       </p>	Пандус внутри здания отсутствует.	Техническое решение невозможно

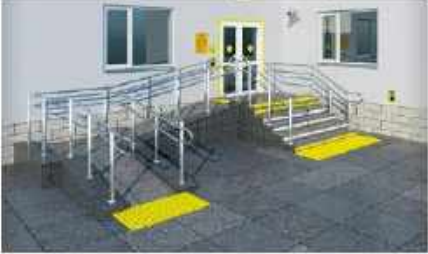
Соответствует норме
<b>Пути эвакуации (в т.ч. зоны безопасности)</b>					
3.4 1	Пандус, служащий путем эвакуации со второго и выше лежащих этажей, должен иметь выход наружу из здания на прилегающую территорию	<input type="checkbox"/> Да <input type="checkbox"/> Нет Измерение

Пандус, служащий путем эвакуации со второго этажа отсутствует.	Техническое решение невозможно

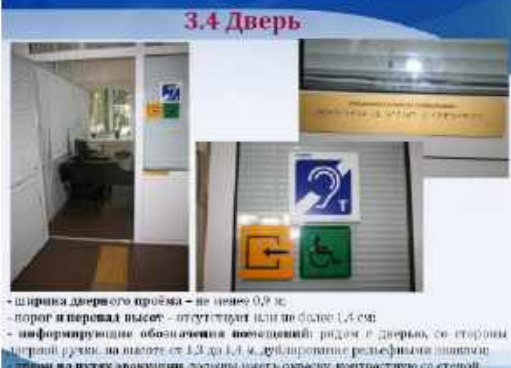
4.2	<p>Информирующие обозначения помещений:          -рядом с дверью, со стороны дверной ручки;          -на высоте от 1,4 до 1,75 м;          -дублирование рельефными знаками</p>	<input type="checkbox"/> Да <input checked="" type="checkbox"/> Нет <p>Измерение</p>

<p>3.4 Дверь</p> <ul style="list-style-type: none"> <li>- ширина дверного проема - не менее 0,9 м;</li> <li>- порог и порожек высотой - отсутствует или не более 1,4 см;</li> <li>- информирующие обозначения помещений: рядом с дверью, со стороны дверной ручки, на высоте от 1,4 до 1,75 м, дублирование рельефными знаками; на путях эвакуации должны иметь окраску, контрастную со стеной.</li> </ul>	<p>Информирующие обозначения помещений отсутствует</p> <p>Дублирование рельефными знаками отсутствует</p>	<p>Привести в соответствие.</p> <p>Привести в соответствие</p>

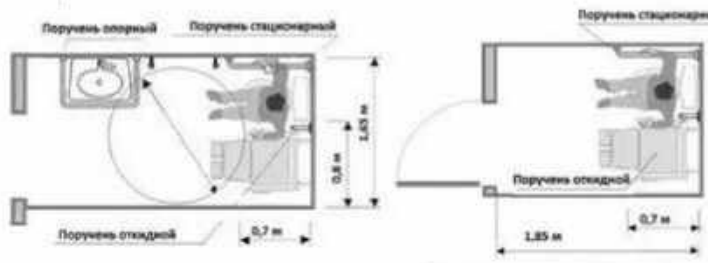
В кабине рядом с унитазом отсутствует пространство не менее 0,75 м для размещения кресла-коляски как в санитарно-бытовом помещении для персонала, так и в санитарно-бытовых помещениях групп	Техническое решение невозможно

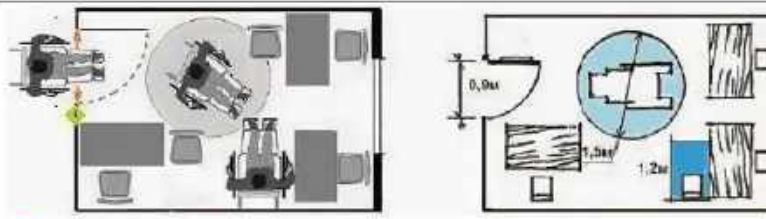
В кабине свободное пространство диаметром 1,4 м для разворота кресла-коляски отсутствует	Техническое решение невозможно
5.5	Двери должны открываться наружу	<input checked="" type="checkbox"/> Да <input type="checkbox"/> Нет Осмотр

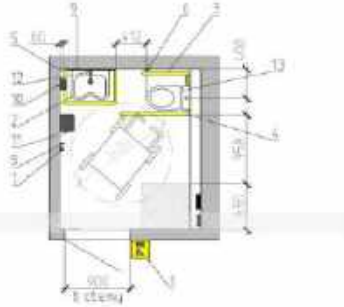
У дверей санитарно-бытовых помещений специальных знаков нет	Привести в соответствие

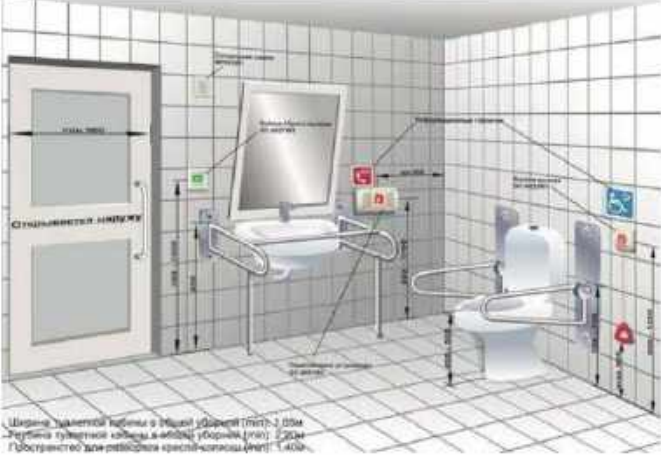
5.1 2	Доступные для МГН санитарно-бытовые кабины должны быть оборудованы системой тревожной сигнализации, обеспечивающей связь с помещением постоянного дежурного персонала (поста	<input type="checkbox"/> Да <input type="checkbox"/> Нет Осмотр

<small>Ширина туалетной кабины с дверью (глубина) 1,05м          Высота туалетной кабинки в кабине (оборудованной): 2,20м          Оборудование для размещения кресла-коляски (ширина): 1,40м.</small>	Санитарно-бытовая комната не оборудована системой тревожной сигнализации	Привести в соответствие

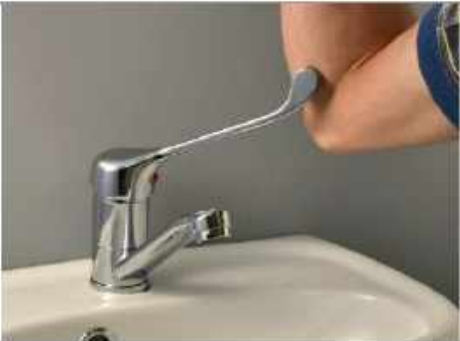
Водопроводный кран с рычажной ручкой отсутствует	Привести в соответствие

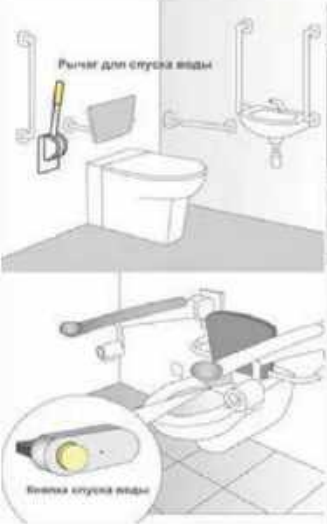
Унитазы, имеющие автоматический слив воды или слив с ручным кнопочным управлением, расположенным на боковой стене кабины отсутствуют	Привести в соответствие

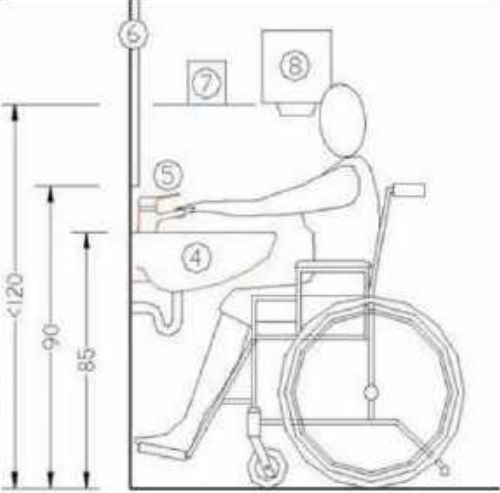
Не соответствуют параметры установки раковины	Привести в соответствие
	Размещение зеркала над раковиной должно быть удобным для инвалидов-колясочников	<input type="checkbox"/> Да <input checked="" type="checkbox"/> Нет Измерение		Не соответствуют параметры-отсутствует зеркало	Привести в соответствие

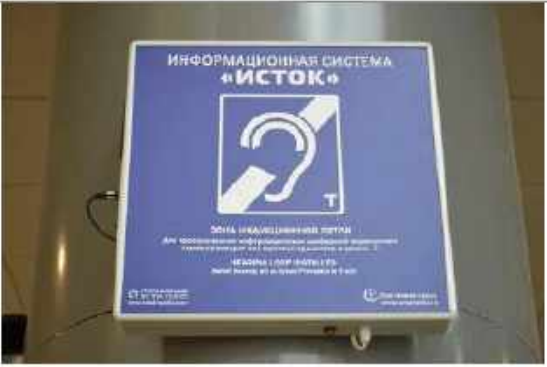
<p>Оборудование индукционной петлей отсутствует</p>	<p>Привести в соответствие</p>
<p>6.4</p>	<p>Системы средств информации сигнализации об опасности должны быть комплексными для всех категорий инвалидов (визуальными, звуковыми, тактильными)</p>	<p><input type="checkbox"/> Да</p> <p><input checked="" type="checkbox"/> Нет</p> <p>Осмотр</p>	 	<p>Не соответствует требованиям</p>	<p>Привести в соответствие</p>
